Geschäftsfeld	Bauwerk/Bauteil	Objektbild	Erbrachte Leistungen	Auftraggeber	Prüfverfahren auch zerstörungsfrei
Materialtechnisches Bestandsgutachten	Fußgängerbrücke Meckenheim Merl Spannbeton Sigma-Oval Stähle Baujahr 1973 Bauwerksalter zum Untersuchungszeitpunkt: 45 Jahre

Materialtechnisches Bestandsgutachten	Fußgängerbrücke Heckfeld, Jülich Bj. 1956/57 Bauwerksalter zum Untersuchungszeitpunkt: 61-62 Jahre

Geschäftsfeld	Bauwerk/Bauteil	Objektbild	Erbrachte Leistungen	Auftraggeber	Prüfverfahren auch <i>zerstörungsfrei</i>
Materialtechnisches Bestandsgutachten	Brückenzug Meiderich BAB 59 BW.-Nr. 4506 824 Bewertung nach Brandschaden Spannbeton Baujahr 1968 Bauwerksalter zum Untersuchungszeitpunkt: 50 Jahre

Materialtechnisches Bestandsgutachten	Kongressgebäude Meckenheim Baujahr: 1955 Bauwerksalter zum Untersuchungszeitpunkt: 62 Jahre

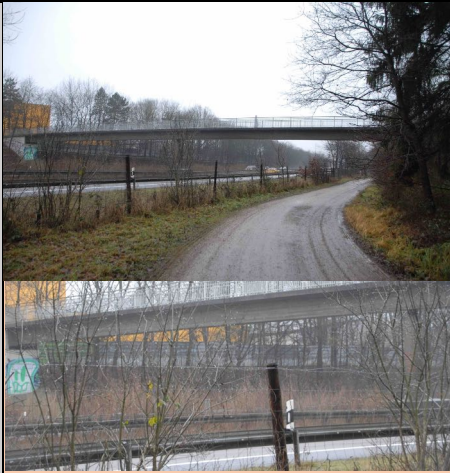
Materialtechnische Bauwerks- und Laboruntersuchungen Bauwerksuntersuchungen: Auswahl und Anzahl der Bauteilöffnungsstellen <i>Betondeckungsmessungen</i> und Lokalisieren der Spannglieder für die Bauteilöffnung sowie <i>Radar-messungen</i> Freilegen der Längsspannglieder Abtrennen der kreuzenden Bügelbewehrung Entnahme von Spanndrähten Entnahme von Verpressmörtel Entnahme von Bohrmehlproben Entnahme von Bohrkernproben Laboruntersuchungen (siehe auch Prüfverfahren) Dokumentation: (u.a.)Erstellung diverser Katasterpläne Reprofilierungsmaßnahmen Bewertung/Schlussfolgerungen Fotografische Dokumentation	Straßen NRW	<i>Betondeckungsmessungen</i> <i>Radarmessungen</i> Karbonatisierungstiefen Chloridgehalte in Beton Chloridgehalte in Verpressmörtel Sulfat-,Sulfid-,Nitratgehalte von Verpressmörtel Wassergehalte (Betonproben/Verpressmörtelproben) Zugfestigkeiten, Streckgrenzen und Bruchdehnungen Stereolichroskopische Gefügeuntersuchungen an Spanndrahtproben vor und nach mechanischer Festigkeitsprüfung Ermittlung der Legierungszusammensetzung mittels Funkenemissionsspektroskopie Rasterelektronenmikroskopie (REM) mit Röntgenanalyse(EDX)

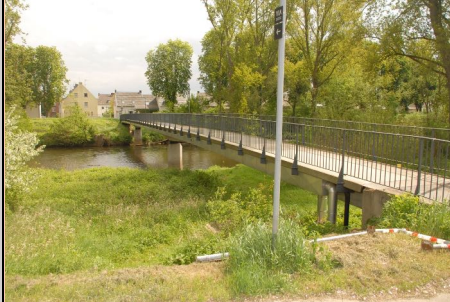
Materialtechnische Bauwerks- und Laboruntersuchungen Bauwerksuntersuchungen: Entnahme von Bohrmehlproben Entnahme von Bohrkernproben Laboruntersuchungen (siehe auch Prüfverfahren) Dokumentation: (u.a.)Erstellung diverser Katasterpläne	Thormählen + Peuckert	<i>Betondeckungsmessungen</i> <i>Radarmessungen</i> Karbonatisierungstiefen Chloridgehalte in Beton Betondruckfestigkeiten
Materialtechnisches Bestandsgutachten	Regenüberlaufbecken Weilerswist Bj. 1981 Bauwerksalter zum Untersuchungszeitpunkt: 37 Jahre

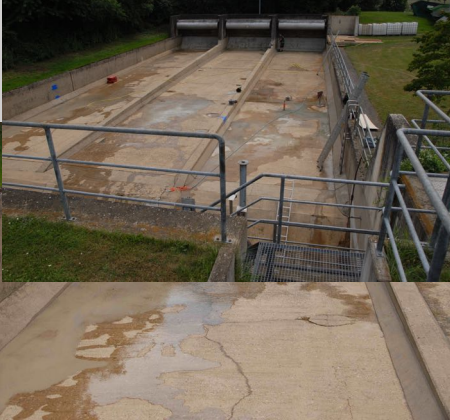
Materialtechnische Bauwerks- und Laboruntersuchungen Bauwerksuntersuchungen: Entnahme von Bohrmehlproben Entnahme von Bohrkernproben Karbonatisierungstiefen Laboruntersuchungen (siehe auch Prüfverfahren) Dokumentation: (u.a.)Erstellung diverser Katasterpläne	Erftverband	<i>Betondeckungsmessungen (Flächen)</i> <i>Radarmessungen (Flächen)</i> Karbonatisierungstiefen Chloridgehalte in Beton Betondruckfestigkeiten

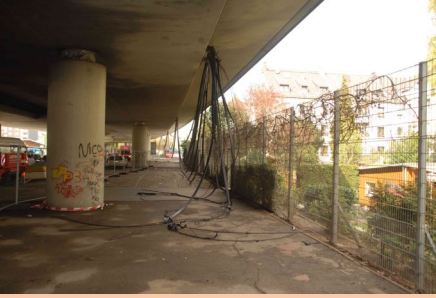
Materialtechnische Bauwerks- und Laboruntersuchungen Bauwerksuntersuchungen: <i>Betondeckungsmessungen</i> und Lokalisieren der Spannglieder für die Bauteilöffnung sowie <i>Radarmessungen</i> Freilegen von Betonstabstählen und Entnahme Entnahme von Spanndrähten Entnahme von Verpressmörtel Entnahme von Bohrmehlproben Entnahme von Bohrkernproben Laboruntersuchungen (siehe auch Prüfverfahren) Dokumentation: (u.a.)Erstellung diverser Katasterpläne Reprofilierungsmaßnahmen Bewertung/Schlussfolgerungen Fotografische Dokumentation	Straßen NRW/T+P	<i>Betondeckungsmessungen</i> <i>Radarmessungen</i> Karbonatisierungstiefen Chloridgehalte in Beton Chloridgehalte in Verpressmörtel Betondruckfestigkeiten Wassergehalte (Betonproben/Verpressmörtelproben) Zugfestigkeiten, Streckgrenzen und Bruchdehnungen Stereolichtmikroskopische Gefügeuntersuchungen an Spanndrahtproben vor und nach mechanischer Festigkeitsprüfung Ermittlung der Legierungszusammensetzung mittels Funkenemissionsspektroskopie Rasterelektronenmikroskopie (REM) mit Röntgenanalyse(EDX)

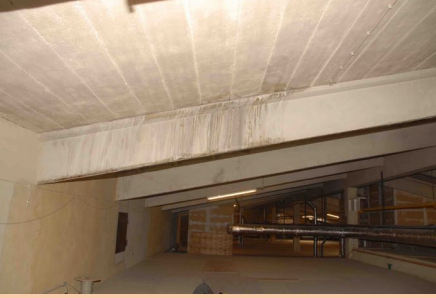
Materialtechnische Bauwerks- und Laboruntersuchungen Bauwerksuntersuchungen: <i>Betondeckungsmessungen</i> und Lokalisieren der Spannglieder für die Bauteilöffnung sowie <i>Radarmessungen</i> Freilegen von Betonstabstählen und Entnahme Entnahme von Spanndrähten Korrosionszustand Spanndrahtoberflächen Entnahme von Bohrmehlproben Entnahme von Betonproben Entnahme von Bohrkernproben Laboruntersuchungen (siehe auch Prüfverfahren) Dokumentation: (u.a.)Erstellung diverser Katasterpläne	Jehovas Zeugen Lokale Bau- und Planungsabteilung (LDC)	<i>Betondeckungsmessungen</i> <i>Radarmessungen</i> Karbonatisierungstiefen Chloridgehalte in Beton Sulfat-, Sulfid-, Nitratgehalte im Zement Wassergehalte (Betonproben) Zugfestigkeiten, Streckgrenzen und Bruchdehnungen Ermittlung der Legierungszusammensetzung mittels Funkenemissionsspektroskopie Rasterelektronenmikroskopie (REM) mit Röntgenanalyse(EDX) Makroskopische Gefügeuntersuchungen Stereolichtmikroskopische Gefügeuntersuchungen an Spanndrahtproben vor und nach mechanischer Festigkeitsprüfung Bestimmung des Mineralphasenbestands mit Hilfe der Röntgendiffraktometrie (RDA) sowie REM-EDX Betondruckfestigkeiten
